**Skoda Octavia nr. rej. WE 576ER**

**Ocena wartości rynkowej /stanu technicznego  
pojazdu.**

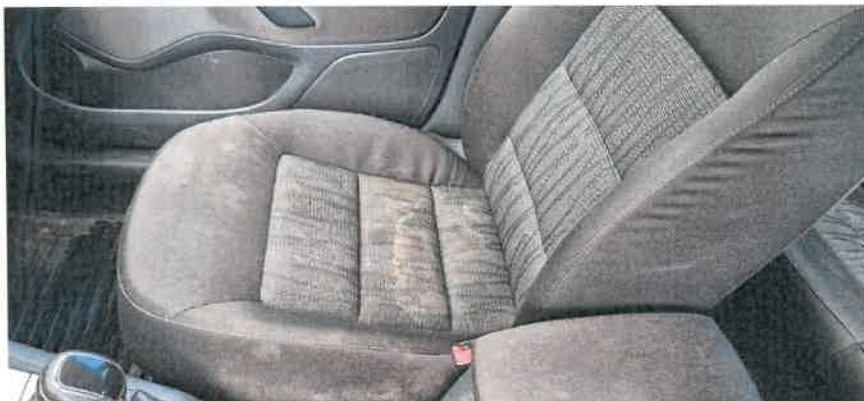
Brudna i zniszczona tapicerka w kabinie

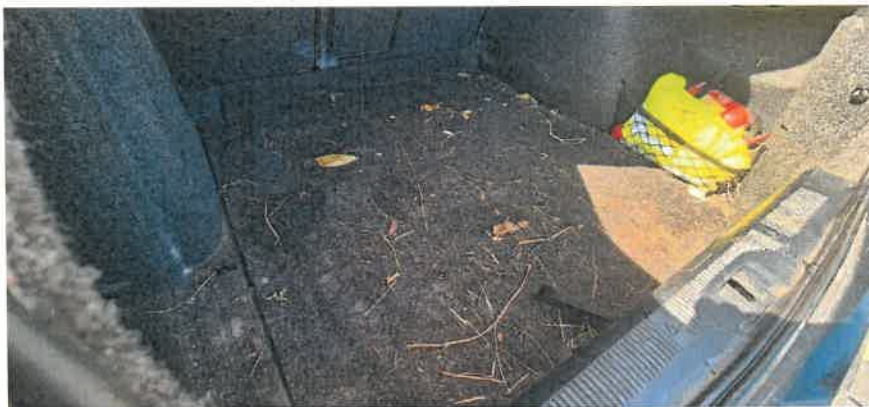
Zniszczona tapicerka bagażnika

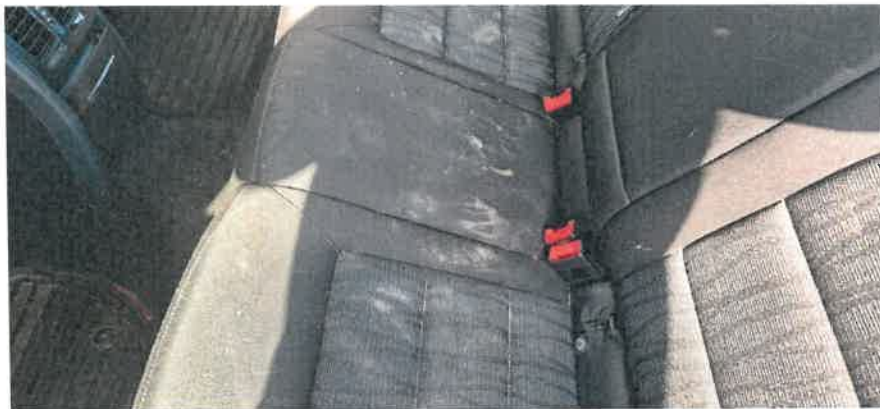
Brudna i zniszczona tapicerka foteli

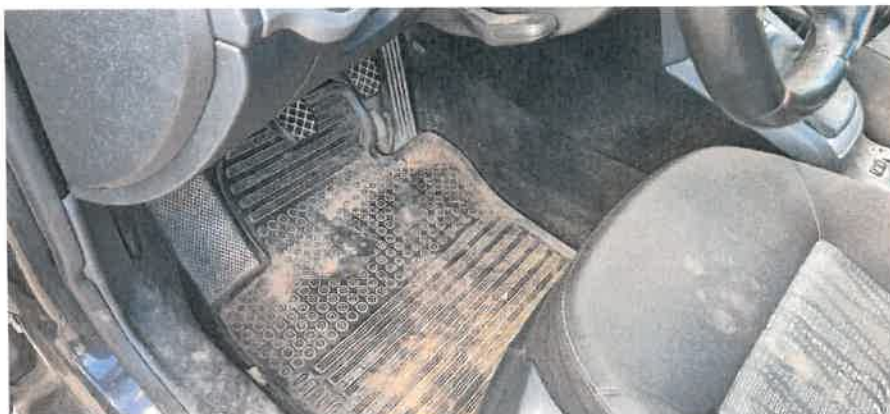
Brudna i zniszczona tapicerka w kabinie

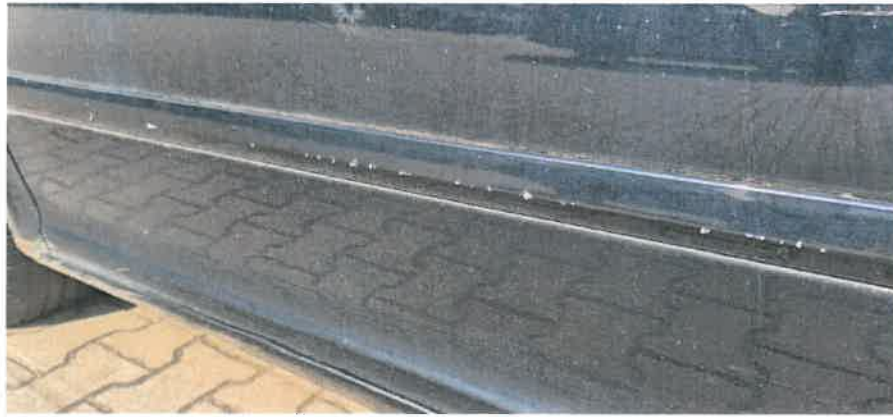
Odpryski lakieru na lewych przednich drzwiach

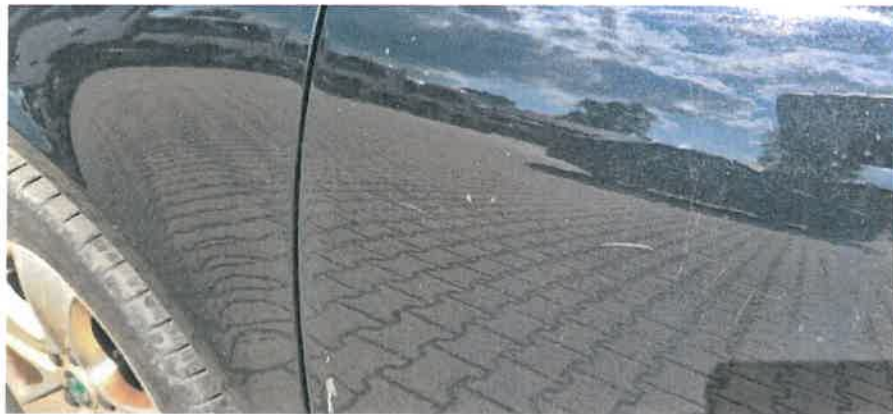
Porysowane lewe drzwi

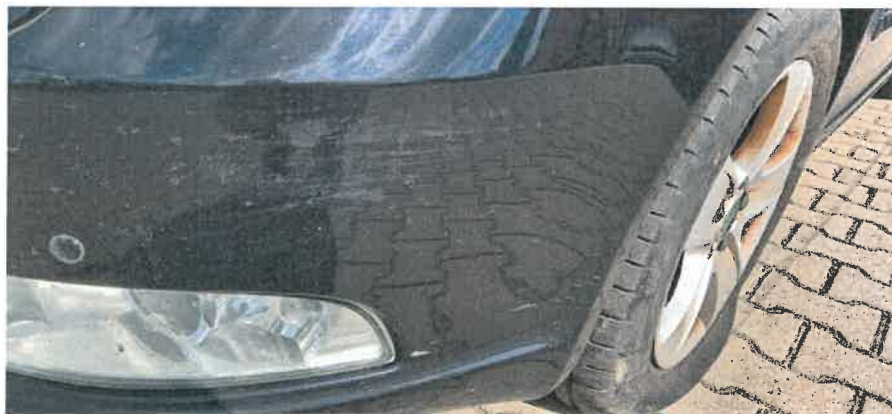
Porysowany przedni zderzak z lewej strony

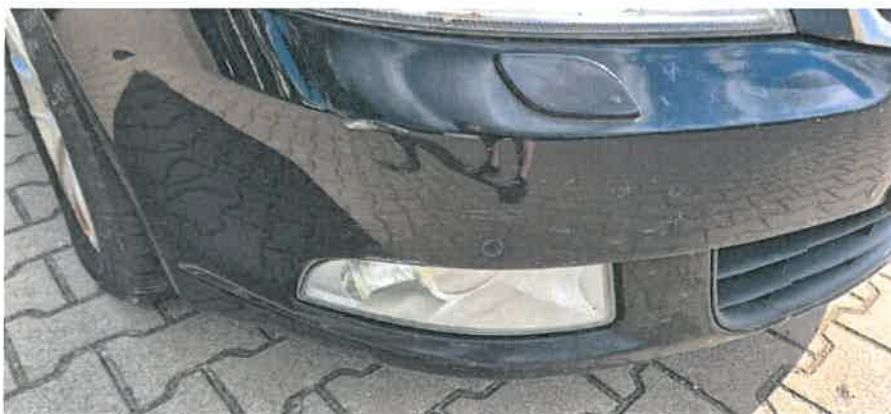
Porysowany przedni zderzak z prawej strony

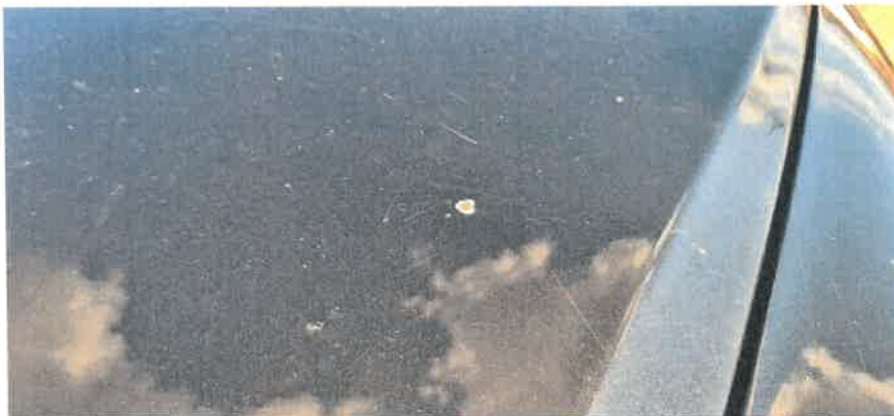
Odpryski lakieru na pokrywie silnika

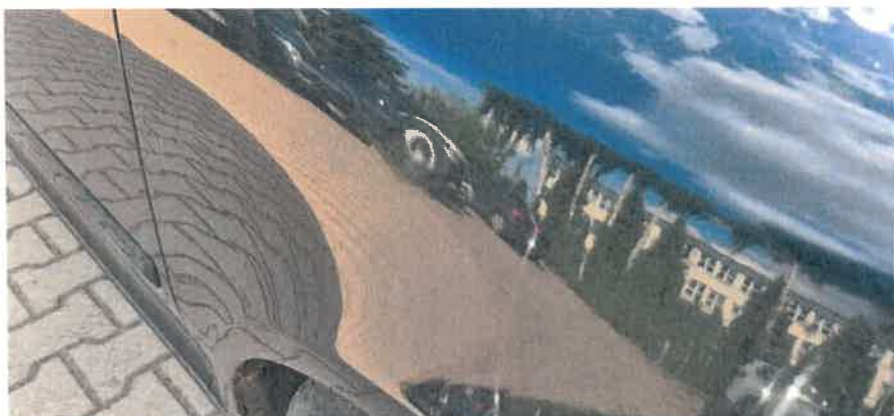
Porysowany i wgnieciony przedni błotnik z prawej strony

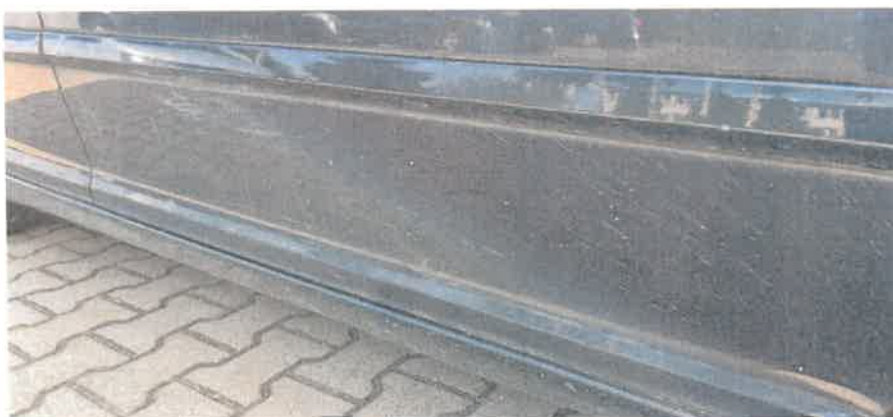
Porysowane prawe przednie drzwi

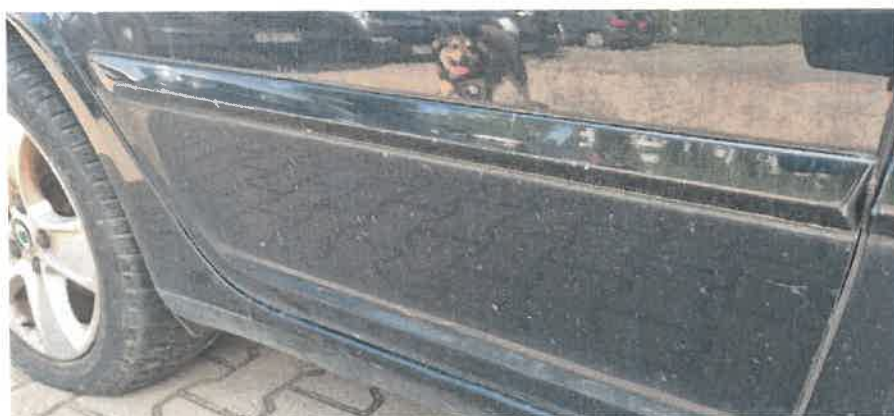
Porysowane prawe tylne drzwi

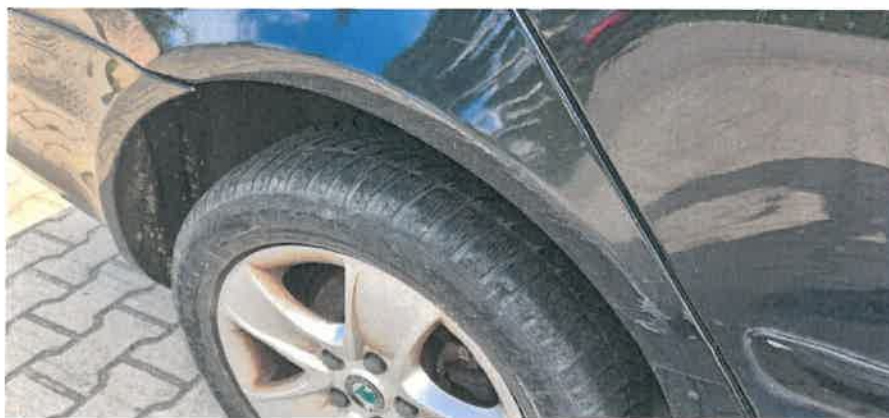
Porysowany i wgnieciony tylny błotnik z prawej strony

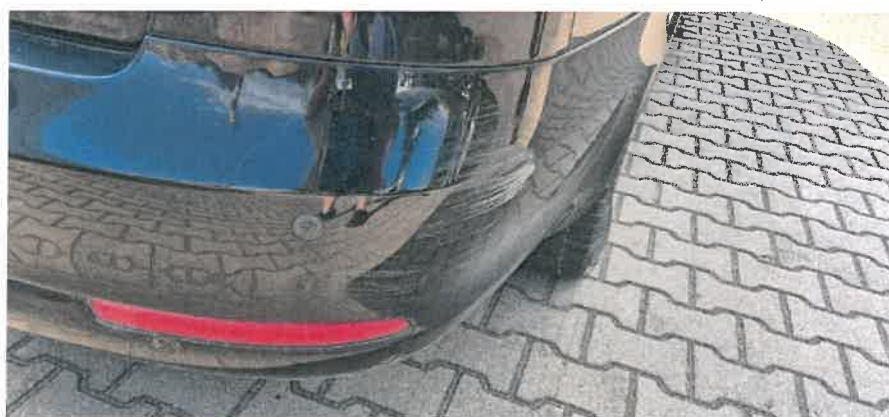
Porysowany tylny zderzak z prawej strony

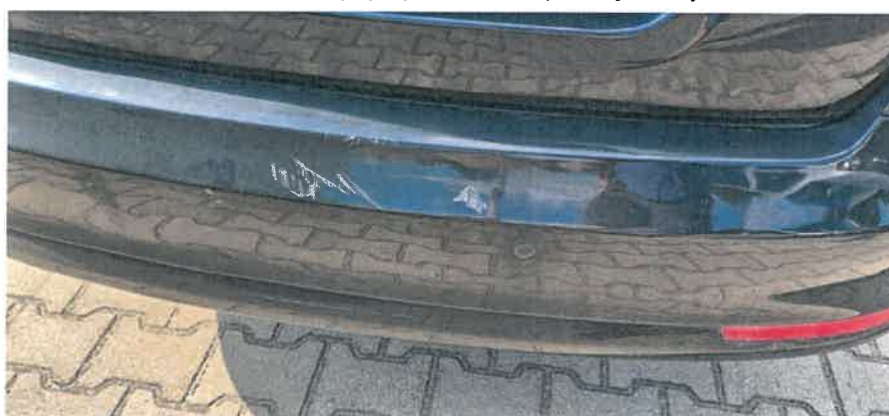
Porysowany tylny zderzak w środkowej części

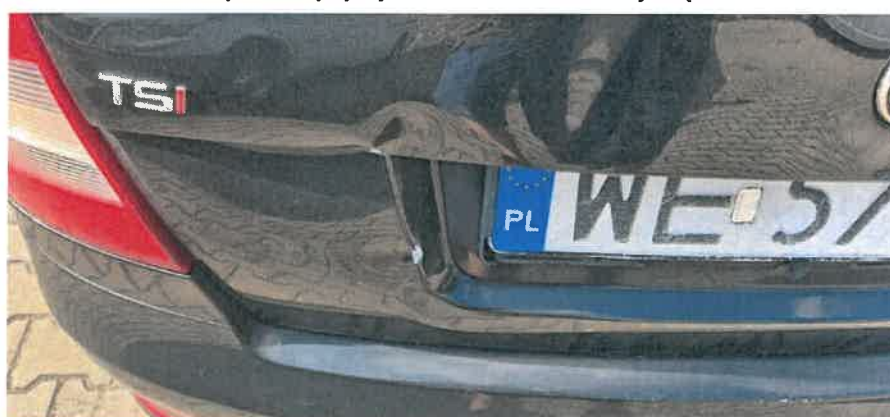
Porysowana i pocięta pokrywa bagażnika

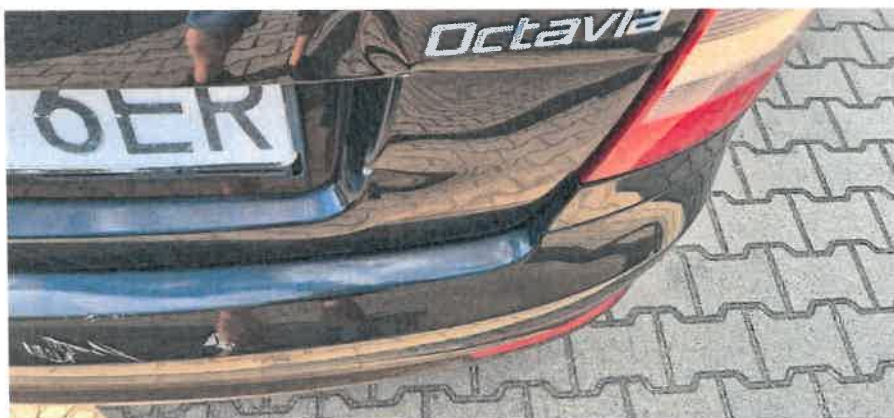
Porysowana i pocięta pokrywa bagażnika

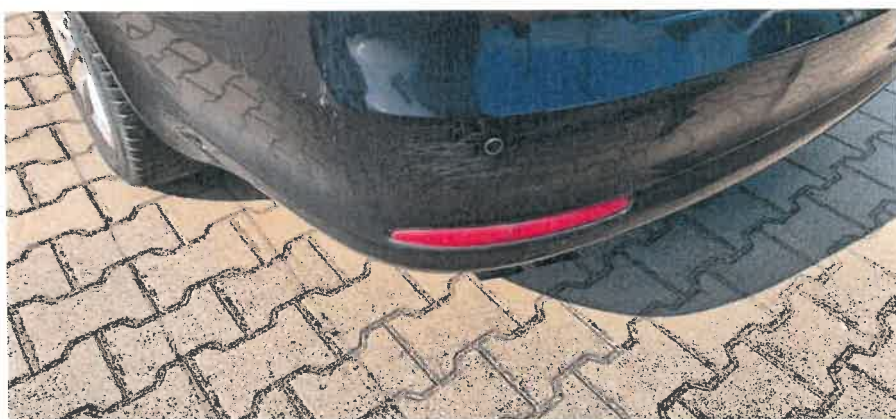
Porysowany tylny zderzak z lewej strony

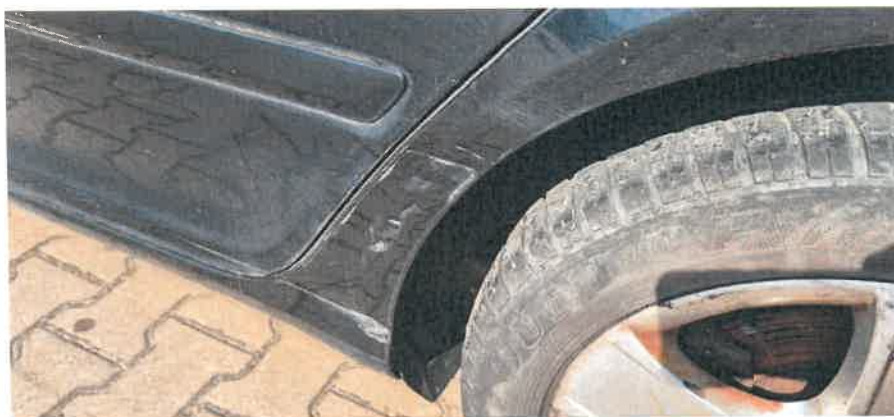
Porysowane i pocięte lewe tylne nadkole oraz drzwi

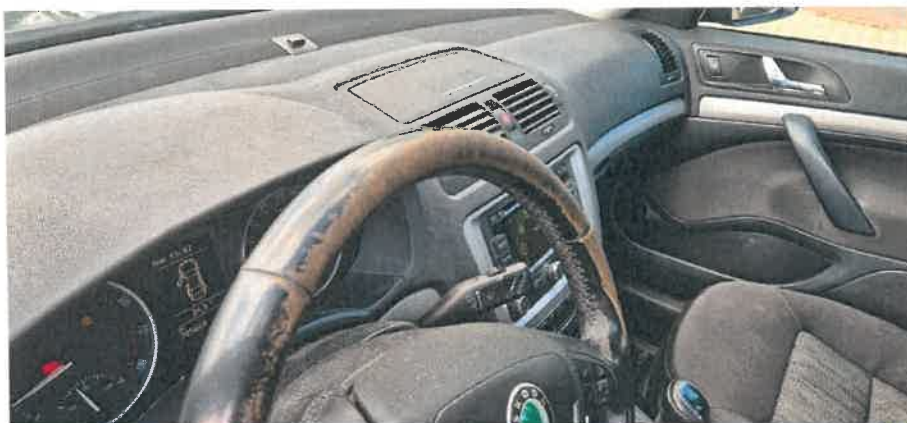
Wytarte koło kierownicze
