**Skoda CitiGo nr. rej. WE 967NC**

**Ocena wartości rynkowej /stanu technicznego  
pojazdu.**

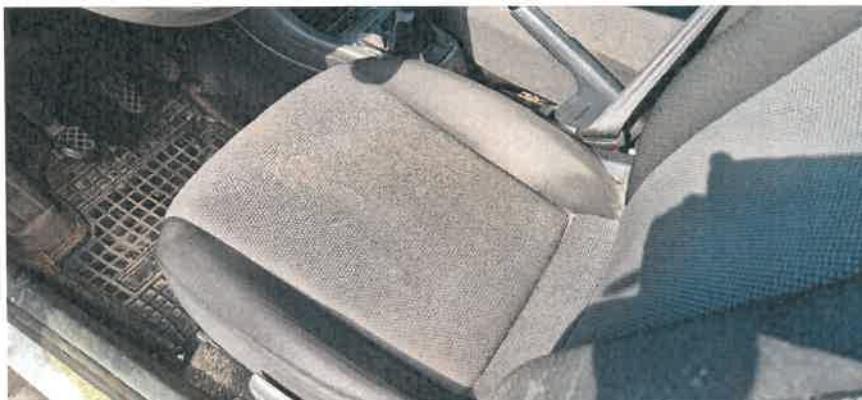
Brudna i zniszczona tapicerka w kabinie

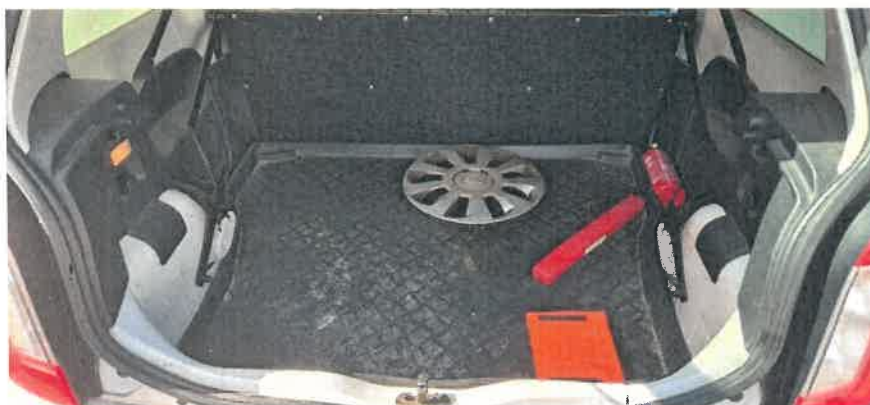
Zniszczona tapicerka bagażnika

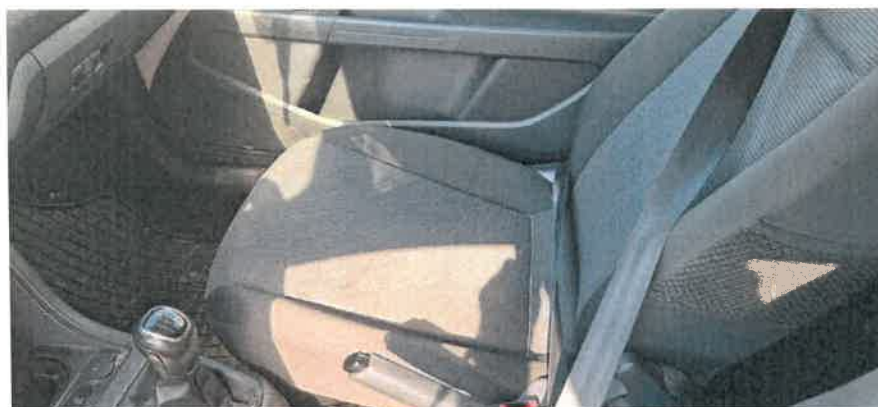
Brudna i zniszczona tapicerka foteli

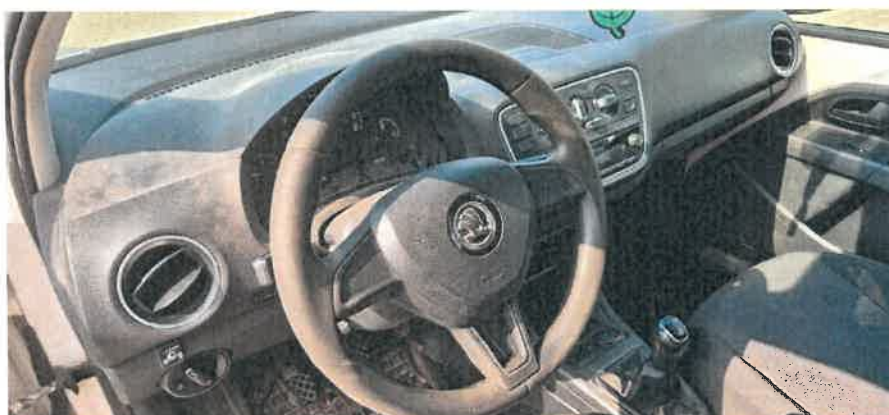
Brudna i zniszczona tapicerka w kabinie

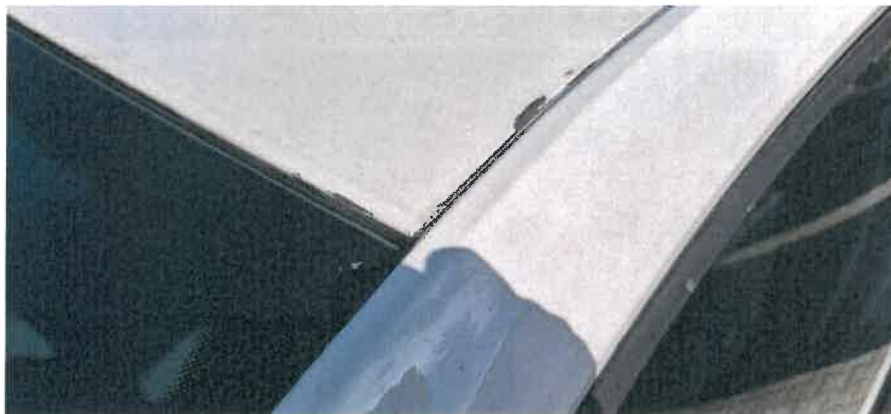
Zdarty lakier z dachu w lewej przedniej części

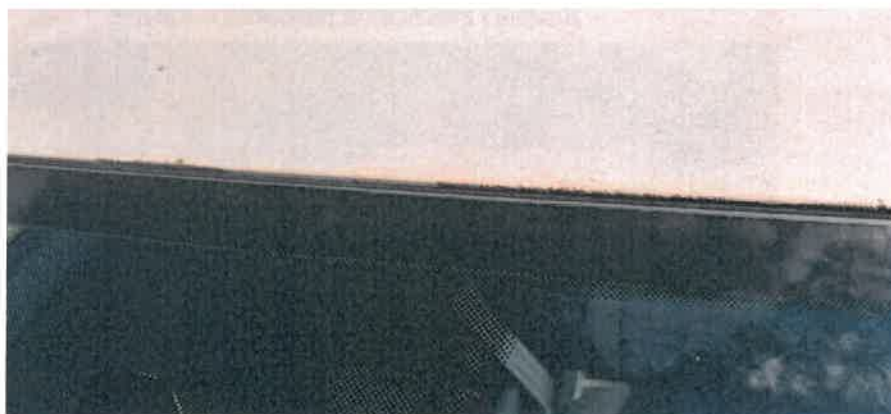
Zdarty lakier z dachu nad szybą czołową

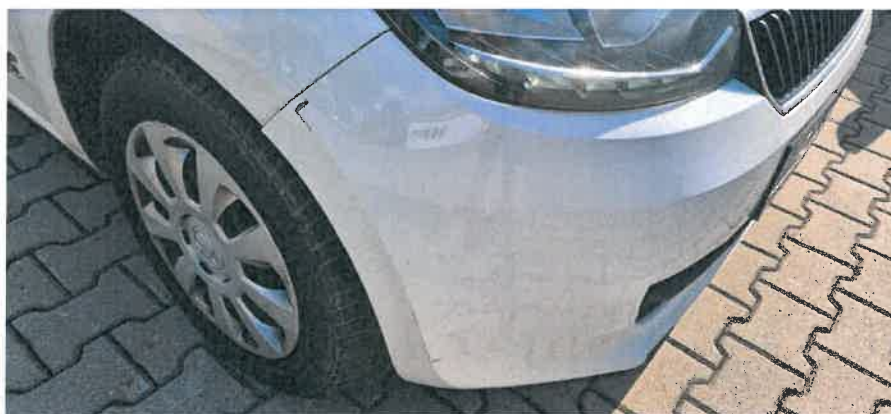
Porysowany przedni zderzak z prawej strony

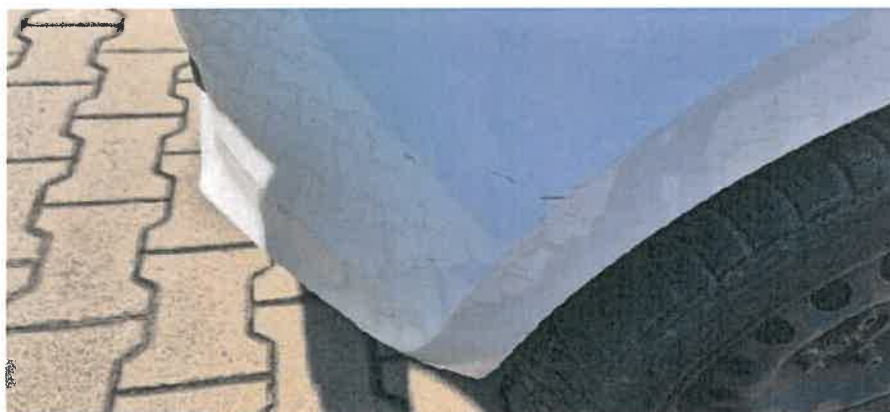
Porysowany przedni zderzak z lewej strony

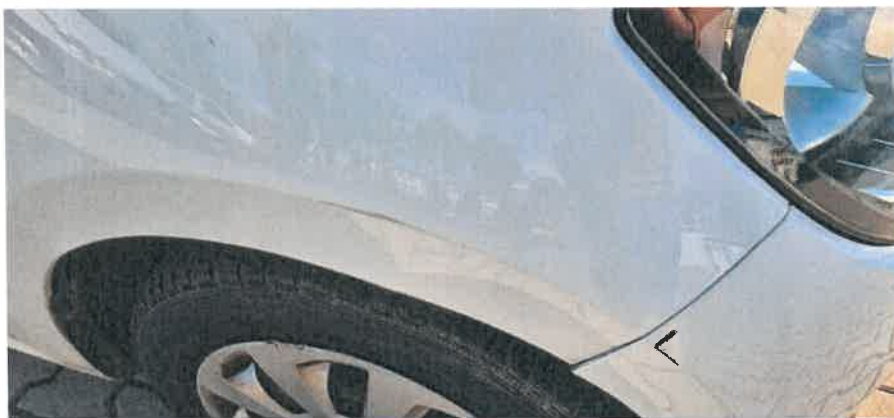
Porysowane prawe przednie nadkole

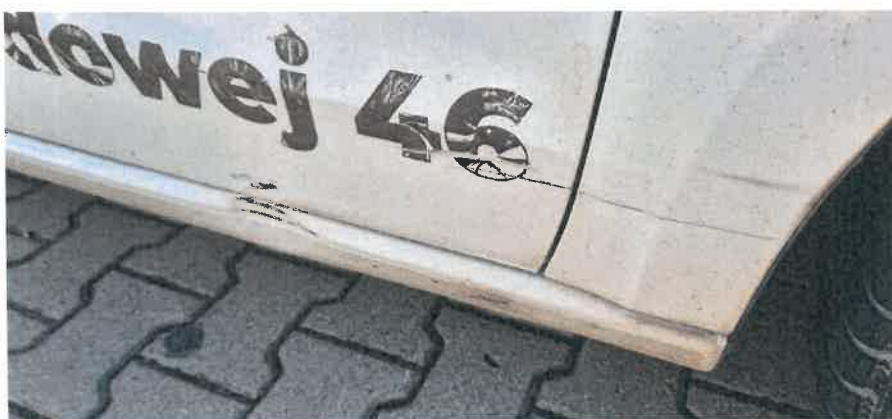
Porysowany próg, drzwi oraz nadkole z prawej strony

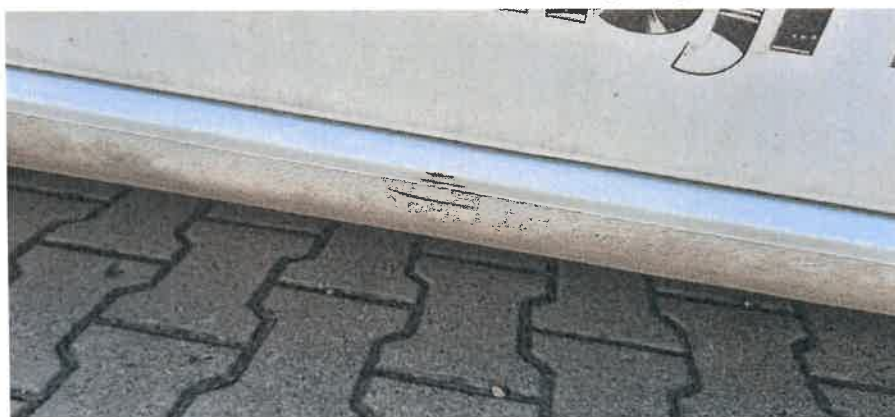
Porysowany i pocięty próg z prawej strony w środkowej części

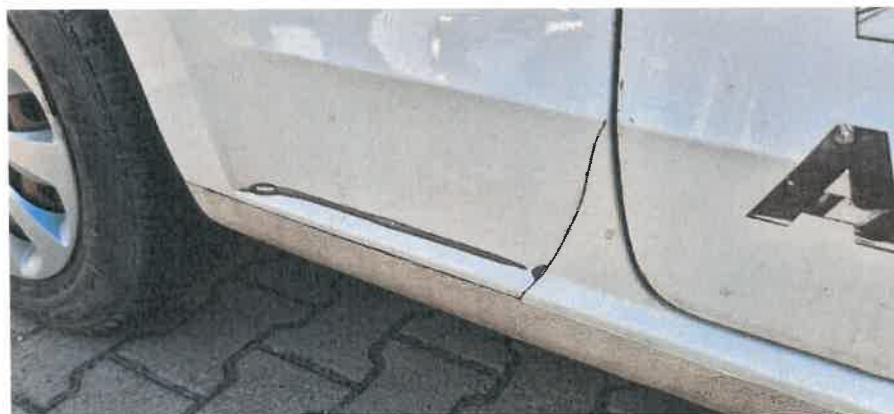
Porysowana i wgnieciona prawa ściana kabiny

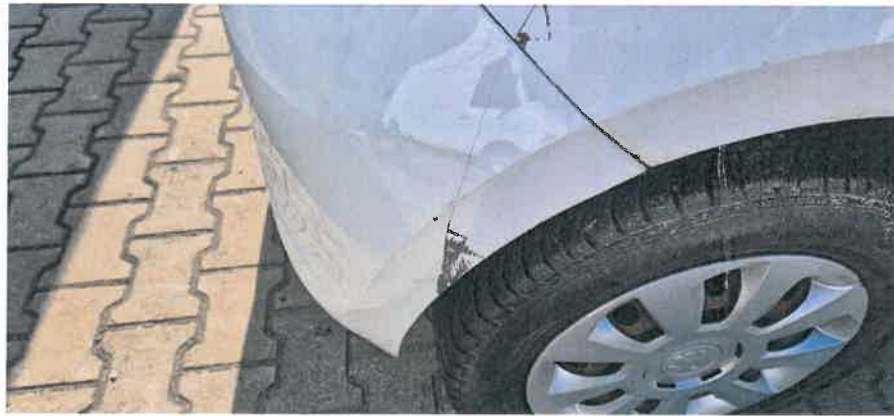
Porysowany i pęknięty tylny zderzak z prawej strony

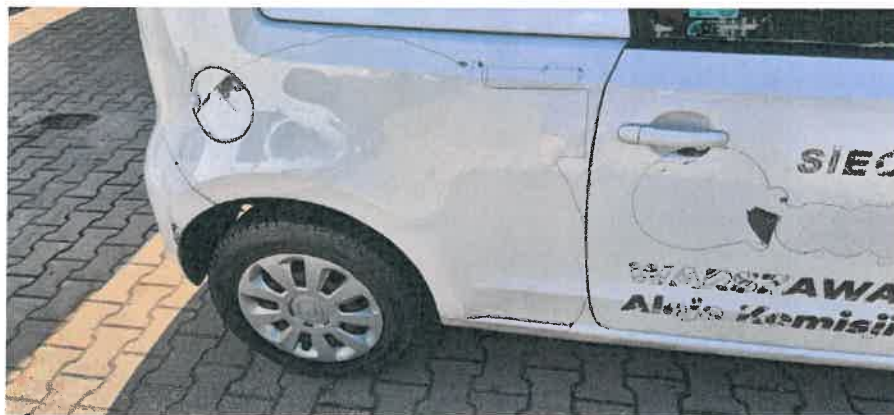
Pozostałości okleiny na prawej ścianie kabiny

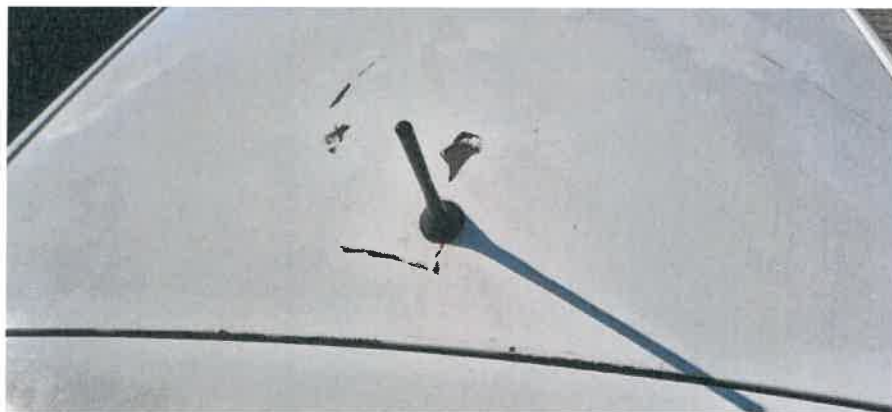
Porysowany dach w tylnej części

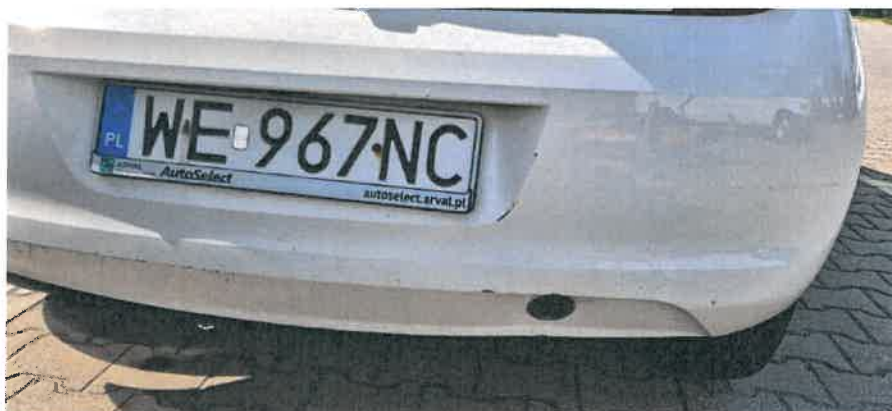
Porysowany i tylny zderzak z środkowej części

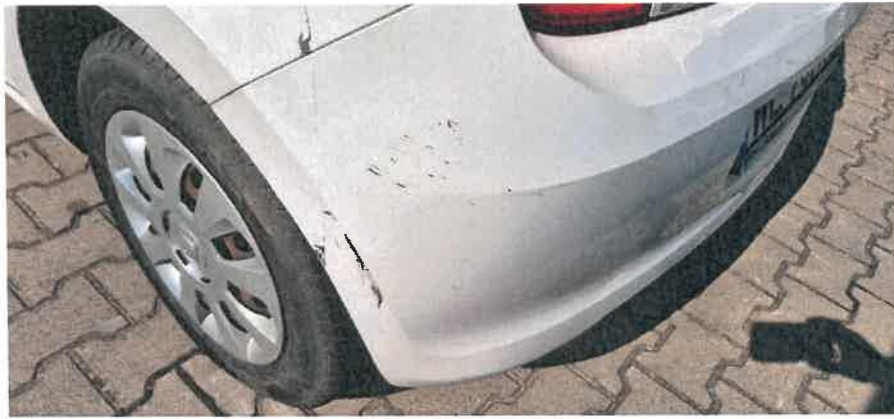
Porysowany tylny zderzak oraz błotnik z lewej strony

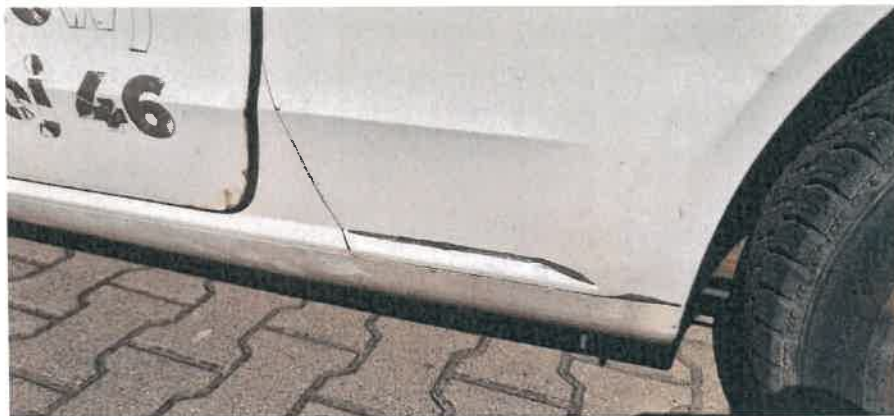
Porysowana i wgnieciona lewa ściana kabiny

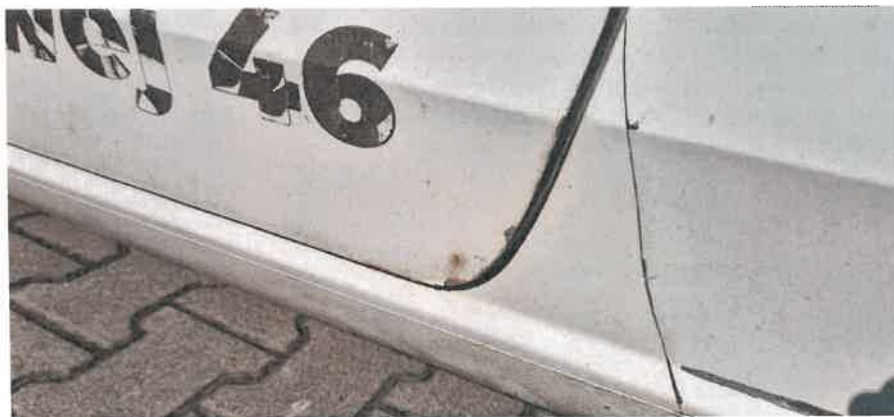
Porysowane i pogięte lewe drzwi

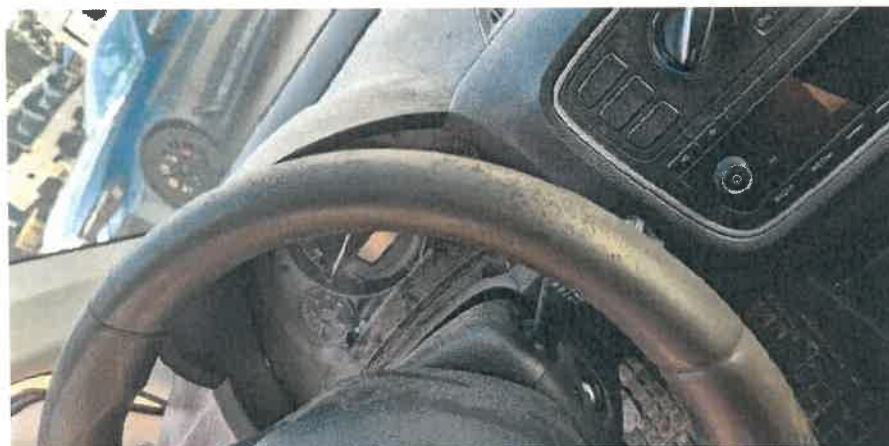
Wytarte koło kierownicze
